図 - 1 既設の遮水壁・揚水井戸設置位置及び地下水汚染の最高濃度検出地点

図-2 第1上部帯水層の調査・浄化対策エリア

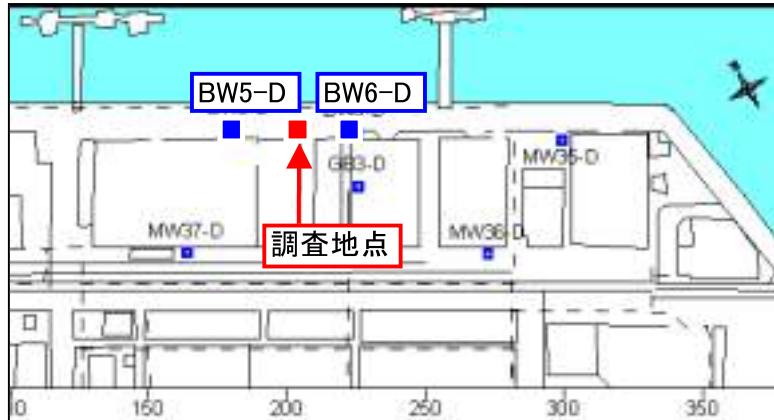
図-3 第3帯水層地層汚染確認調査地点

第3帯水層において汚染の認められた観測井BW5-DとBW6-Dのほぼ中間地点についてボーリング調査を実施しました。
